# BELZONA ВОССТАНАВЛИВАЕТ ПОДШИПНИКИ КРЕСТОВИНЫ НАСОСА

ID: 4596

Заявление: CEP-Centrifugal Pumps

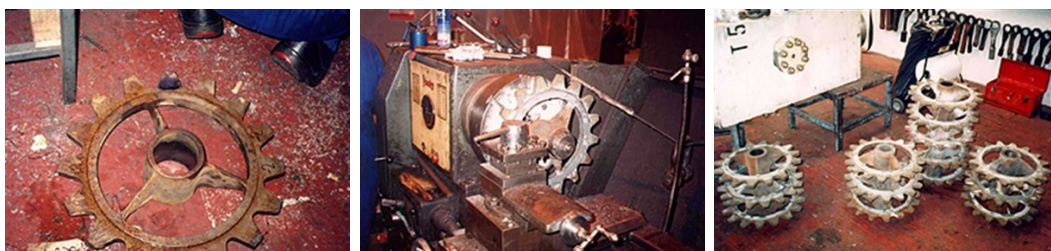
## Описание фотографий

Коррозия и деформация поверхности затрудняли правильную герметизацию

\* 1. Работа над одним из подшипников крестовины 2. Подшипник в механической обработке 3. Подшипники после завершения применения. ,

Применение было проведено в соответствии с модифицированной версией Belzona Ной-Хау системной листовки CEP-2. Поврежденные участки были подрезаны, восстановлены с Belzona 1111 и подвержены машинной обработке для воссоздания геометрии
