BELZONA ПРОИЗВОДИТ РЕМОНТ НА УЧАСТКАХ, ДОСТУПНЫХ С ПОМОЩЬЮ КАНАТА

Заявление: VPF-Valves, Pipes and
Fittings

8-дюймовый райзер с покрытием из неопрена

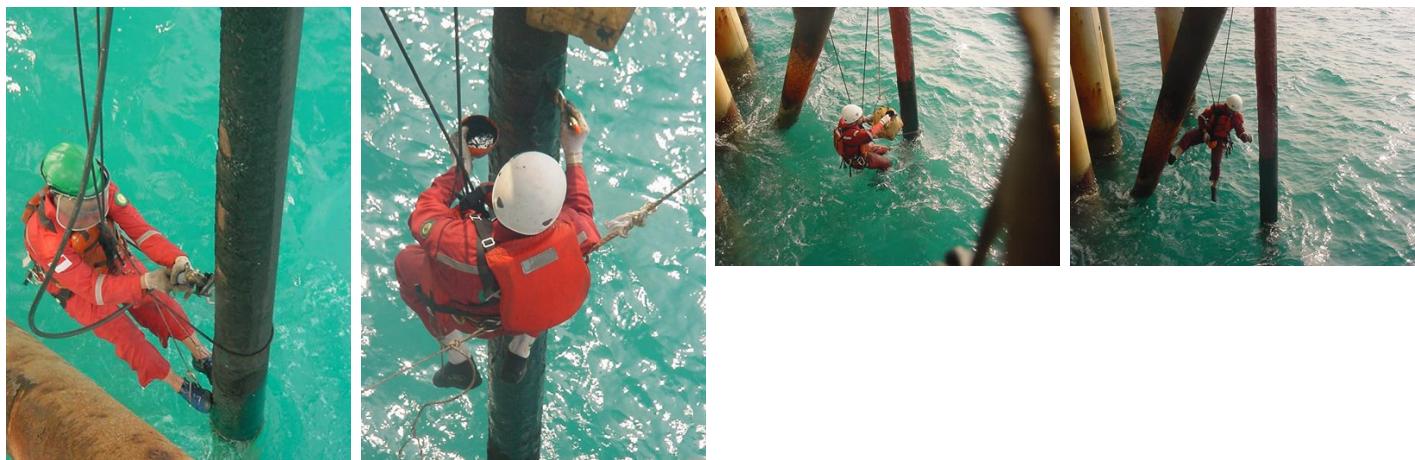
Описание фотографий

Повреждение покрытия из неопрена и коррозия в зоне всплеска.

* 1. Подготовка существующих поверхностей неопрена 2. Восстановление и покрытие с Belzona 2211 и Belzona 2121 3. Нанесение Belzona 5831 в зонах всплеска 4. Завершенное применение ,

Применение было проведено в соответствии с модифицированной версией Belzona Hoy-Kay системной листовки VPF-3. Существующее покрытие из неопена отремонтировано с Belzona 2211 и Belzona 2121. Зоны всплеска защищены с Belzona 5831
