BELZONA ЗАЩИЩАЕТ НЕФТЕГАЗОВЫЕ СЕПАРАТОРЫ

ID: 4598

Местоположение Производитель нефти и газа
клиента: в Северном море,
Великобритания.

Заявление: TCC-Tanks and Chemical
Containment Areas

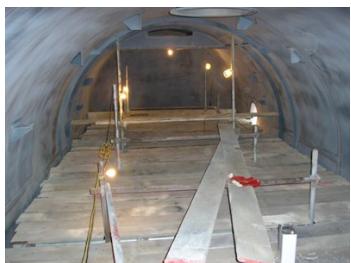
Первоначальное полимерное со стеклянным наполнителем повреждено в процессе эксплуатации, что привело к образованию точечной коррозии подложки.

* 1. Общий вид внутри сепаратора 2. Нанесение покрытия в труднодоступных местах 3. Нанесение первого слоя 4. Нанесение второго слоя завершено. ,

Применение было проведено в соответствии с Belzona Hoy-Hay системной листовкой TCC-5.

Материал Belzona® 1391 был выбран вследствие доказанной эффективности в высокотемпературных средах и чрезвычайной устойчивости в случае внезапной декомпрессии.
