# BELZONA ЗАЩИЩАЕТ НЕФТЕГАЗОВЫЕ СЕПАРАТОРЫ

ID: 4598

Местоположение *Производитель нефти и газа*  
клиента: *в Северном море,*  
*Великобритания.*

Заявление: *TCC-Tanks and Chemical*  
*Containment Areas*

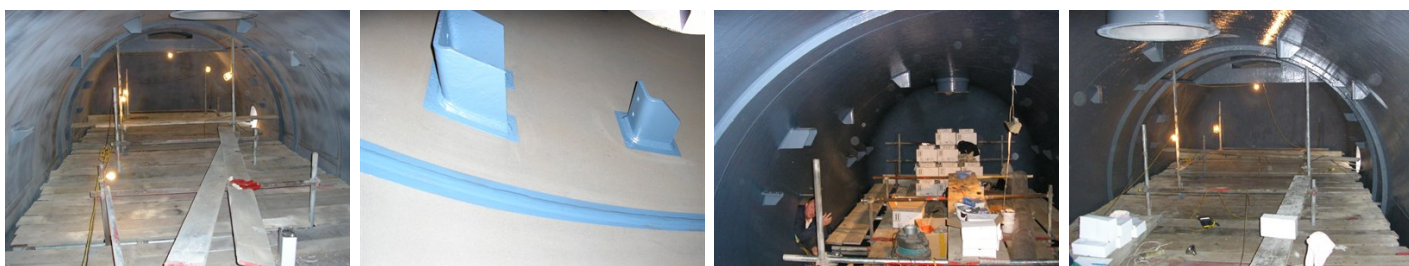
## Описание фотографий

*Первоначальное полимерное со стеклянным наполнителем повреждено в процессе эксплуатации, что привело к образованию точечной коррозии подложки.*

\* 1. Общий вид внутри сепаратора 2. Нанесение покрытия в труднодоступных местах 3. Нанесение первого слоя 4. Нанесение второго слоя завершено. ,

Внутренние поверхности сепараторов первой и второй ступени на плавучих нефтекомплексах

Применение было проведено в соответствии с Belzona Ноу-Хау системной листовкой ТСС-5.

Материал Belzona® 1391 был выбран вследствие доказанной эффективности в высокотемпературных средах и чрезвычайной устойчивости в случае внезапной декомпрессии.
