# BELZONA ДЛЯ ШЛАМОВЫХ НАСОСОВ

ID: 4600

Местоположение Шельфовая нефтяная буровая  
клиента: платформа, Мексиканский  
залив

Заявление: CEP-Centrifugal Pumps

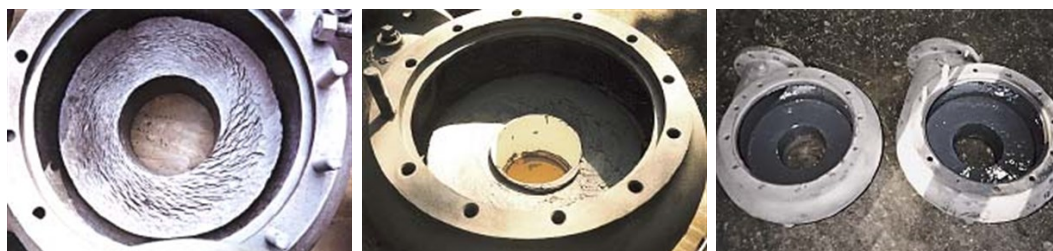
## Описание фотографий

Сильная эрозия

\* 1. Сильный износ корпуса насоса 2. Техника формования и Belzona 1311 (Ceramic R-Metal) использованы для восстановления всасывающего отверстия 3. Два слоя Belzona 1321 (Ceramic S-Metal) нанесены ,

Буровые насосы, корпуса и боковые пластины.

Применение было проведено в соответствии с Belzona Ноу-Хау Листовками CEP-3 и CEP-5

Использование Belzona удвоило срок эксплуатации корпуса и устранило расходы на его замену. Изначально оборудование функционировало 3 месяца перед заменой, а теперь оно выдерживает 6 месяцев и может быть отремонтировано снова и снова
