# РЕМОНТ И ЗАЩИТА КАМЕР ЗАПУСКА СКРЕБКОВ ПРИ ПОМОЩИ BELZONA®

ID: 4601

Заявление: VPF-Valves, Pipes and Fittings

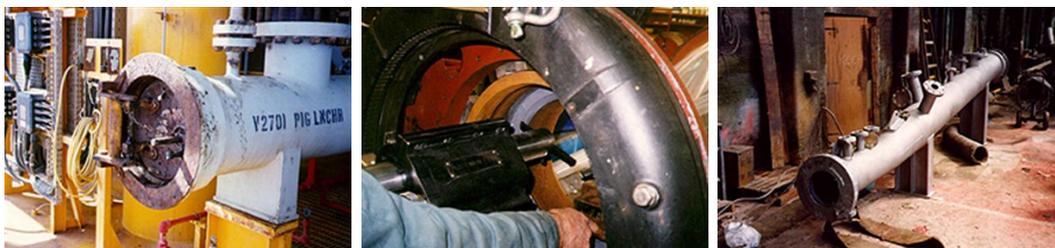
## Описание фотографий

Щелевая коррозия вызвала питтинг уплотняющих поверхностей существующих камер запуска скребков. Новые приемники для интеллектуальных скребков нуждались в ударопрочных, устойчивых к абразивному износу и антикоррозийных покрытиях.

\* 1. Место уплотнения существующей камеры запуска скребков, 2. Механическая обработка материала Belzona® 1111 в процессе. 3. Нанесение продукта Belzona® 1321 на новую камеру запуска скребков. ,

Уплотняющие поверхности были восстановлены в соответствии с измененной версией системной листовки Belzona® Ноу-Хау VPF-1 и механически обработаны на месте до необходимого предела. Новые приемники скребков были покрыты продуктом Belzona® 1321 в соответствии с системной листовкой Belzona® Ноу-Хау VPF-2.
