# РЕМОНТ ФЛАНЦА ТЕХНОЛОГИЧЕСКОЙ ЕМКОСТИ ПРИ ПОМОЩИ BELZONA®

ID: 4602

Местоположение *Оффшорная нефтедобывающая*  
клиента: *компания – Великобритания,*  
*Северное море*

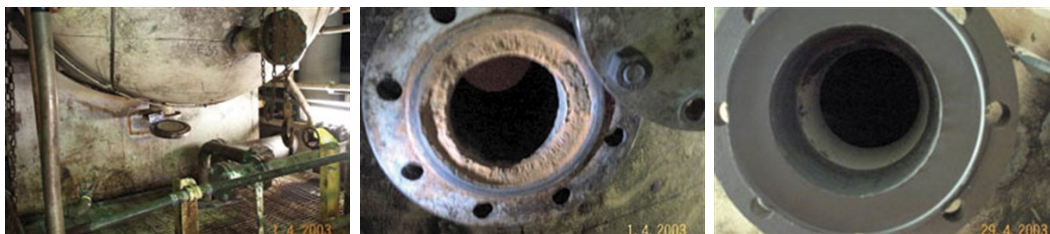
*Повреждение полимерного покрытия со стеклянным наполнителем на поверхности фланца привело к сильной коррозии на 11 патрубках и фланцах.*

\* 1. Дегазатор оффшорной платформы 2. Вид фланца до восстановления с поврежденным покрытием 3. Восстановление при помощи Belzona® 1111 ,

Поверхность патрубков и фланцев дегазатора на оффшорной платформе

Поверхность фланцев была восстановлена с использованием аналогичного приварного патрубка в соответствии системной листовкой Belzona Ноу-Хау VPF-13.

Всего поверхности 10 фланцев были восстановлены и сохранены благодаря технологии Belzona. Работа была завершена за несколько дней без необходимости использования огневых работ, т.о. сэкономив заказчику значительные расходы на сварку, контроль качества, а также избежав риска, связанного с проведением огневых работ на платформе.
