# BELZONA КРЕПИТ НЕСУЩУЮ КОНСТРУКЦИЮ К РАБОЧЕЙ ПАЛУБЕ НЕФТЯНОЙ ВЫШКИ

ID: 4603

Промышленн Oil & Gas

Заявление: GSS-Gaskets, Seals and Shims

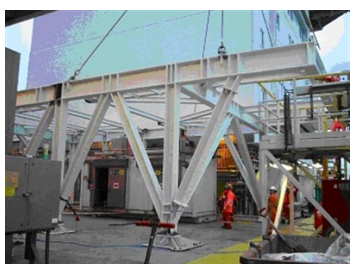
\* 1. Спуск опорной рамы и ее выравнивание. 2. Завершение скрепления. 3. Жилые модули на месте. ,

Ввиду длительного промежутка времени между выравниванием/уплотнением и фазой скрепления был использован азот для предотвращения быстрого образования ржавчины в промежутке, который необходимо было заполнить продуктом Belzona 5811. Чтобы противостоять очень

холодным январским условиям Северного моря (0°C), были использованы термоодеяла для завершения всех работ.
