BELZONA 1511/1591 REMOVEM O CALOR

ID: 4609

Localização do cliente: Tennessee Valley Authority, Alabama, EUA

A flange da turbina LP em uma turbina de geração a vapor.

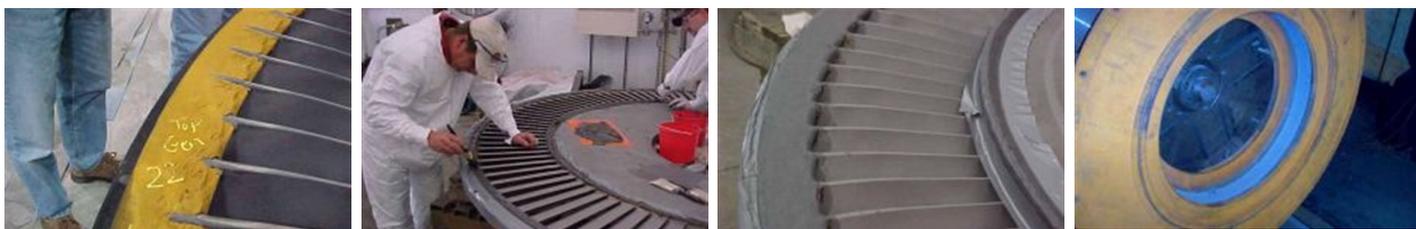
Descrições da fotografia

Cortes de vapor no diafragma metálico. Soldagem distorceria a flange e uma curta interrupção os levou a procurar Belzona para uma alternativa não convencional.

- * Flange com erosão antes dos reparos ,
- * Belzona 1511 sendo utilizado para reconstruir as bordas e áreas cortadas com vapor ,
- * Belzona 1511 reconstruído ao perfil original e pronto para ser usinado ,
- * Revestido com Belzona 1591 após os dois pedaços terem sido unidos para usinagem ,

A aplicação foi realizada de acordo com o Folheto do Sistema Know-How Belzona GSS-6. Belzona 1511 foi utilizado para reconstruir o dano (até ½ polegada), e depois usinado ao perfil desejado antes de ser revestido com Belzona 1591.

O tempo para soldagem era muito longo e esta poderia distorcer a flange. O custo dos produtos Belzona foi de apenas 10% do valor do custo da alternativa. Após cinco anos, uma inspeção foi conduzida e apenas retoques pequenos foram necessários.
