# BELZONA PROTEGE PLACA DE ROLAMENTO DE MOINHO DE BOLA

ID: 4614

Localização do cliente: Usina de Energia movida a carvão,  
Alabama, EUA

Pulverizador de carvão – placa de rolamento de moinho de bola

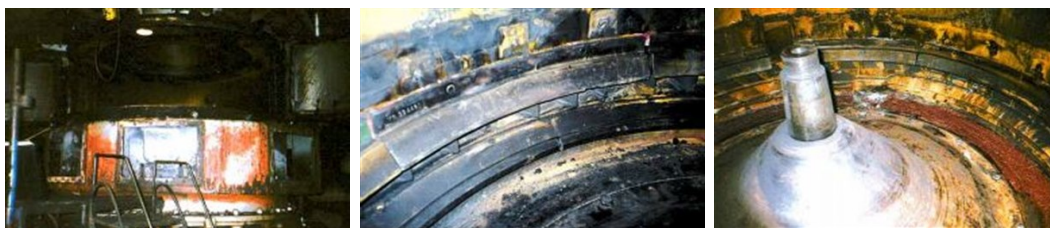
Pó de carvão causou desgaste atrás da placa de rolamento resultando em furos e permitindo que carvão caísse do pulverizador.

- \* Vista externa do pulverizador de carvão ,
- \* Furos atrás da placa de rolamento de moinho de bola ,
- \* Furos vedados, Belzona 1811 no lugar ,

A aplicação foi conduzida de acordo com o Folheto do Sistema Belzona Know-How SHM-7.

O uso de Belzona economizou à usina \$20.000,00 em custo de reposição para a placa de rolamento e também economizou uma semana de tempo de inatividade. Desde 1994, uma dúzia dessas aplicações foram conduzidas. Uma inspeção dois anos depois mostrou que o reparo está em ótima condição.
