# ПОВРЕЖДЕННЫЙ СУДОВОЙ КРАНЕЦ ВОССТАНОВЛЕН С ПОМОЩЬЮ ЭЛАСТОМЕРА BELZONA®

ID: 4619

Заявление: SOS-Ships and Offshore Structures

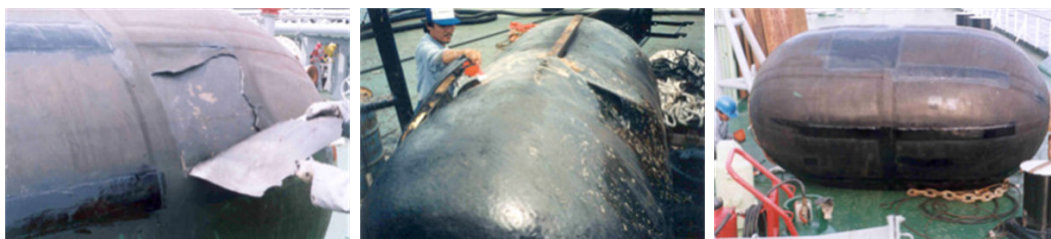
Сильное повреждение поверхности судовых кранцев. Абразивный износ, вызванный укрепляющими цепями, повредил резиновые покрытия.

- \* 1. □ Удаление поврежденной резины ,
- \* 2. □ Нанесение кондиционера Belzona ,
- \* 3. □ Завершенное нанесение ,

Применение было выполнено в соответствии с Системными листовками Ноу-Хау SOS-12.

Ввиду своего размера, возможность осуществить быстрый ремонт на месте с помощью эластомеров Belzona являлась основным преимуществом.
