BELZONA УСТРАНЯЕТ ПРОБЛЕМУ С ВЕНТИЛЯТОРОМ В САХАРНОЙ ИНДУСТРИИ

Заявление: *FBC-Fans, Blowers and Compressors*

Местоположение *Тростниково-сахарный завод,*

Дутьевой вентилятор утилизационного котла.

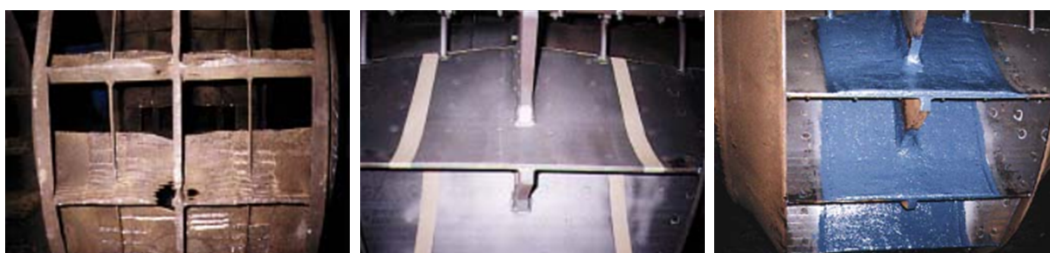
Описание фотографий

Лопasti вентилятора утилизационного котла подвергались абразивному износу и износу, вызванным зольной пылью

- * 1. □ Сильный износ лопастей вентилятора ,
- * 2. □ Дробеструйно обработанная поверхность ,
- * 3. □ Завершенное нанесение ,

Ремонт был осуществлен в соответствии с Системными листовками Ноу-Хау FBC-1.

Belzona 1321 был нанесен поверх Belzona 1811 для обеспечения более гладкой поверхности. Использование продуктов Belzona помогло избежать дорогостоящей замены вентилятора.
