BELZONA РЕМОНТИРУЕТ КЛАПАН ПРИРОДНОГО ГАЗА

ID: 4623

Клапан природного газа

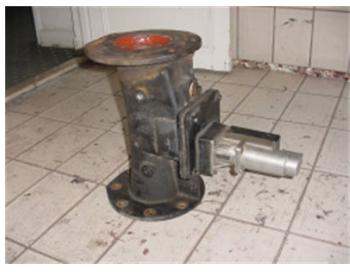
- * 1. Общий вид клапана ,
- * 2. Утечка газа ухудшилась после проведения традиционного ремонта при помощи сварки ,
- * 3. Подготовка поверхности ,
- * 4. Завершенное применение ,

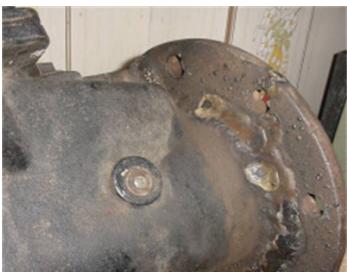
Утечка газа увеличилась после проведения традиционного ремонта при помощи сварки.
