BELZONA РЕМОНТИРУЕТ КЛАПАН ПРИРОДНОГО ГАЗА

ID: 4623

Клапан природного газа

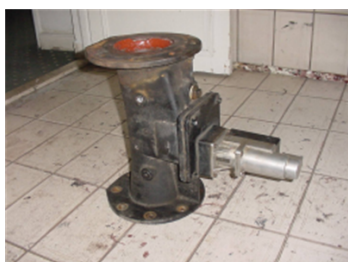
- * 1. □Общий вид клапана ,
- * 2. □Утечка газа ухудшилась после проведения традиционного ремонта при помощи сварки ,
- * 3. □Подготовка поверхности ,
- * 4. □Завершенное применение ,

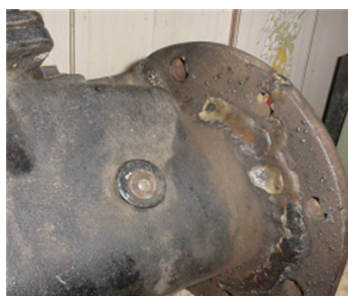
Утечка газа увеличилась после проведения традиционного ремонта при помощи сварки.
