BELZONA ОПЕРИРУЕТ В ПУСТЫНЕ

ID: 4624

Местоположение Газопровод, Тунис

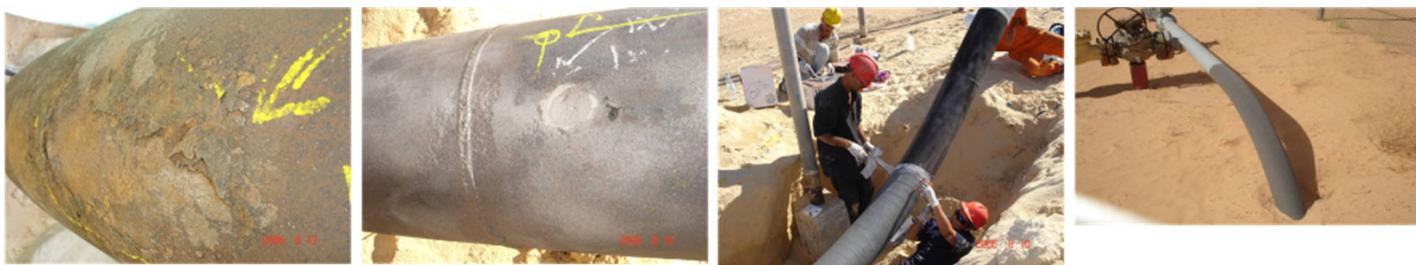
Описание фотографий

Трубопровод был сильно поврежден внешней коррозией. Потеря толщины стенки трубы составляла более 60%. Перекрытие корродированного участка трубы могло бы стоить миллионов долларов.

* 1. Корродированный трубопровод до дробеструйной обработки 2. Дробеструйно обработанная подложка 3. Нанесение покрытия 4. 2 года спустя ,

Применение было выполнено в соответствии с Системными листовками Ноу-Хау VPF и ТСС-5. После дробеструйной обработки был нанесен материал Belzona 1121 с армирующей сеткой для восстановления толщины стенки. Belzona 5811 был нанесен поверх ремонтируемого участка для обеспечения защиты от коррозии.

Ремонт был проведен без вывода оборудования из эксплуатации при температуре окружающей среды 55°C, позволив тем самым избежать производственных потерь. По завершении нанесения независимая инспекционная компания утвердила ремонт. Спустя 2 года трубы в отличном состоянии, и заказчик рассматривает возможность применения решения Belzona на других секциях трубопровода.
