ГАЗОПРОВОД ОТРЕМОНТИРОВАН С ПОМОЩЬЮ СИСТЕМЫ BELZONA® SUPERWRAP

ID: 4625

Местоположение *Нефтеперерабатывающий*

клиента: *завод, Аргентина*

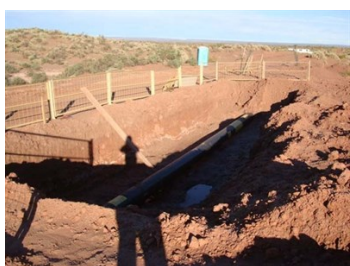
Внутренняя коррозия вызвала истончение стен трубопровода. На секции трубопровода был выявлен сквозной дефект стен размером 2,1x2,4x0,25 дюйма.

* 1. □Разрытый газопровод 2. □Подготовка поверхности дробеструйным беспылевым методом *Sponge Jet* 3. □Нанесение продукта вокруг секции трубы 4. □Нанесение закончено ,
