ГАЗОПРОВОД ОТРЕМОНТИРОВАН С ПОМОЩЬЮ СИСТЕМЫ BELZONA® SUPERWRAP

ID: 4625

Местоположение Нефтеперерабатывающий

клиента: завод, Аргентина

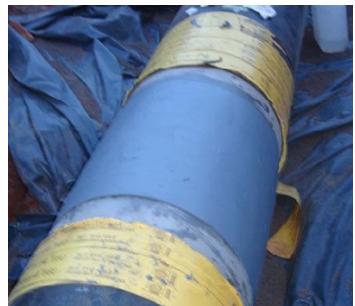
Описание фотографий

Внутренняя коррозия вызвала истончение стен трубопровода. На секции трубопровода был выявлен сквозной дефект стен размером 2,1x2,4x0,25 дюйма.

* 1.□Разрытый газопровод 2.□Подготовка поверхности дробеструйным беспылевым методом Sponge Jet 3.□Нанесение продукта вокруг секции трубы 4.□Нанесение закончено ,

Применение было выполнено аттестованными специалистами. На поврежденный участок длиной 400 мм было нанесено 3 слоя обмотки композитного материала толщиной 9,16 мм.
