BELZONA® ЗАЩИЩАЕТ ГАЗОСЕПАРАТОР ОТ ПИТТИНГОВОЙ КОРРОЗИИ

ID: 4628

Сырьевой газожидкостный сепаратор

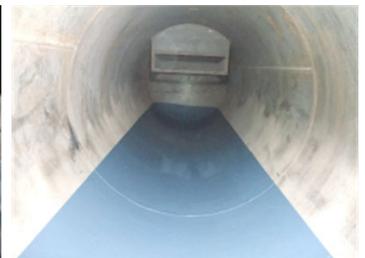
Описание фотографий

Сильная коррозия внутренней стены технологической камеры, вызванная присутствием кислого газа.

* 1. □ Внутренняя стена технологической камеры до нанесения 2. □ Питтинговая коррозия на стене 3. □ Нанесение покрытия 4. □ Завершенное нанесение ,

Применение было выполнено в соответствии с Системными листовками Ноу-Хау ТСС-5. Участки, пораженные коррозией и питтингом были выявлены и восстановлены с помощью Belzona® 1111, затем покрыты Belzona® 1321.

Корродированные участки сепаратора были восстановлены и защищены от дальнейшей коррозии с помощью решения Belzona. Камера оперирует в присутствии H₂S уже в течение 3 лет без каких-либо дефектов.
