# BELZONA REPARÉ ET PROTEGE UN ROUET DE POMPE

ID: 4631

Localisation du client: *Station d'épuration des eaux usées,  
Royaume-Uni*

Application: *Pompes centrifuges*

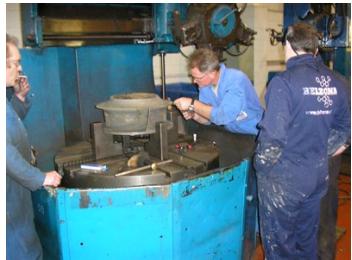
\* 1. Rouet placé sur un alésage vertical, avant nettoyage et remise à neuf. 2. Vue du problème; usure et des dommages mécaniques. Une structure en métal a été utilisée pour renforcer la préparation. 3. Application de Belzona 1111 en cours. 4. Rouet revêtu après application des couches finales de Belzona 1321. ,

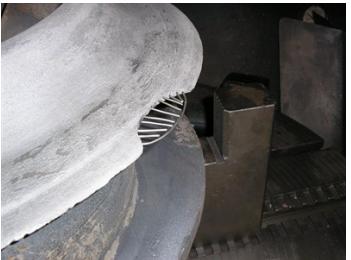
*Ce rouet s'était délogé de son arbre, causant des chocs contre la volute. Ceci a engendré des usures d'abrasion et des dommages mécaniques sévères.*
