# BELZONA RECONSTRUIT L'ARBRE D'UNE MACHINE A BLANCHIR

ID: 4635

Application: Transmission de puissance mécanique

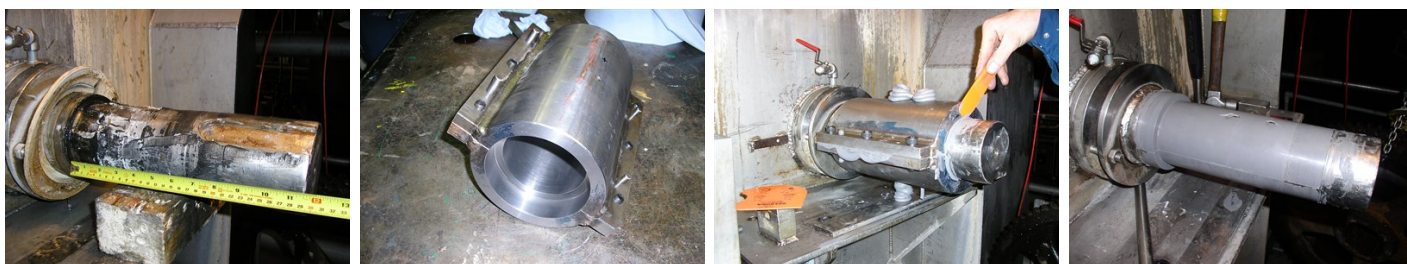
## Descriptions des photographies

Le logement de paliers de l'arbre était usé. Ceci augmentait la pression sur les paliers, résultant en un raccourcissement de la vie de service de l'équipement.

\* 1. Vue du logement de paliers usé. 2. Vue du moule. Il fut nécessaire de recourir à un moule renforcé pour permettre sa fixation et son emplacement sur les zones endommagées de l'arbre. 3. Le moule fixé en place. 4. L'arbre à l'après complétement reconstruit avec Belzona 1111. Notez que le rebord a également été reconstruit. ,

L'application a été réalisée selon la Procédure Belzona MPT-2.

Cet arbre avait auparavant été soudé en place, et le logement de paliers meulé grossièrement jusqu'à ses dimensions d'origine. Il n'était pas possible de retirer l'arbre sans le démonter complètement: une réparation in-situ était donc nécessaire. La technique de moulage Belzona permet de créer le diamètre précis nécessaire.
