# BELZONA REPARA UN RESERVOIR IN-SITU

ID: 4637

Application: Réservoirs et zones de confinement de produits chimiques

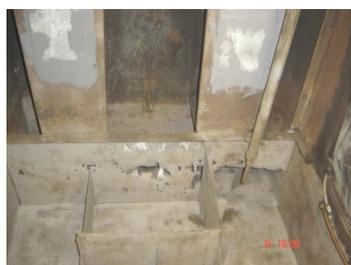
\* 1. Réservoir nettoyé et grenaillé; 2. Colonne sous vide, avant collage de plaque. 3. Plaques collées en place et retouches correctives. 4. Application terminée après deux couches de Belzona 5811.

L'application a été réalisée selon les Procédures Belzona TCC-1 & -3. Des plaques de renfort furent collées au-dessus d'une structure en acier perforée, avant d'appliquer un revêtement résistant à la corrosion.
