BELZONA® ПРОДЛЕВАЕТ ЖИЗНЬ МЕСИЛЬНОЙ МАШИНЫ НА ЗАВОДЕ ОТЛИВКИ КОЖУХОВ ДВИГАТЕЛЕЙ

ID: 4644

Заявление: *SHM-Solids Handling Machinery*

Местоположение: *Двигательный завод, Винзор, Онтарио*

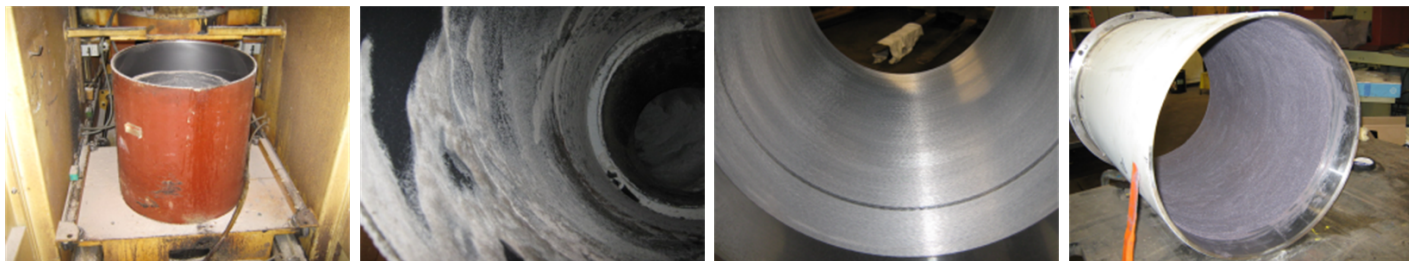
Описание фотографий

Внутренняя поверхность месильной машины была разрушена эрозией, вызванной смесью песка. Диаметр цилиндра составляет 50 см, а высота 70 см. Потеря толщины стенки внутренней поверхности составила 0,6 см дюйма за 6 месяцев. Смесительные машины работали в режиме смешения 5,5 тонн песка в час.

* 1. Мешалка в рабочем состоянии 2. Внутренняя поверхность изношенной мешалки 3. Новая мешалка после механической зачистки 4. Завершенное нанесение Belzona® 1812 ,

Применение было выполнено в соответствии с Системными листовками Ноу-Хау SHM-13. Внутренняя поверхность была механически зачищена для удаления 0,5 см толщины стенки для восстановления с использованием продукта Belzona® 1812, который был нанесен вручную с помощью верхнего фланца и сменной втулки для контроля толщины.

обошлось ему в 9,000 долларов. Используя Belzona, было отремонтирован участок длиной 60 см за 5,400 долларов. Стоимость ремонта каждой мешалки оценена в 13,000 долларов. Мешалки, которые обычно служили менее 6 месяцев, прослужили 18 месяцев и потребовали всего лишь минимального ремонта.
