BELZONA PERMET A UN CONSTRUCTEUR AUTOMOBILE DE FAIRE DES ECONOMIES

ID: 4649

Application: *Transmission de puissance mécanique*

Usure sur les cylindres d'un appareil de soudure automatisée.

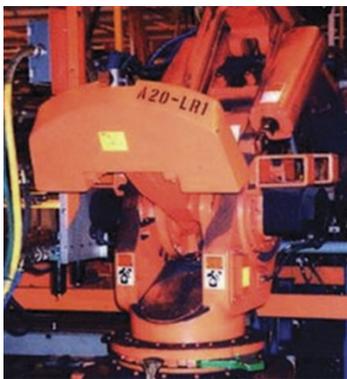
Descriptions des photographies

* 1. L'équipement de soudure automatisé. 2. Le cylindre usé. 3. L'équipement de soudure automatisé avec l'application pratiquement finie. 4. L'équipement de soudure automatisé avec l'application terminée. ,

Arbre usé.

L'application a été réalisée selon la Procéde Belzona MPT-2.

Ce type d'équipement est en fait un arbre sur ressorts situé au sein d'un logement. Il contréle les mouvements du soudeur relativement à la piéce à souder (avancée lente, retrait rapide). Auparavant, lorsque les cylindres s'usaient, tel le cylindre illustré sur la photo, l'équipement entier devait étre remplacé, à un coút de 3000 Euros. La réparation Belzona, réalisée in-situ, ne s'éleva qu'à 5% du coút de remplacement. 400 soudeurs opérent dans cette cha&eacron;ne de fabrication, chacun sur deux cylindres.
