# BELZONA PROTEGE DES BOLS DE POMPE A SAUMURE

ID: 4650

Industrie: *Gaz de pétrole*Localisation du client: *Usine de fractionnement  
d'hydrocarbures, Hutchinson, Kansas,  
Etats-Unis*Application: *Pompes centrifuges*Date de la demande: *Janvier 2007*Substrat: *Fonte*Des produits: *\* Belzona 1321 (Ceramic S-Metal) ,*

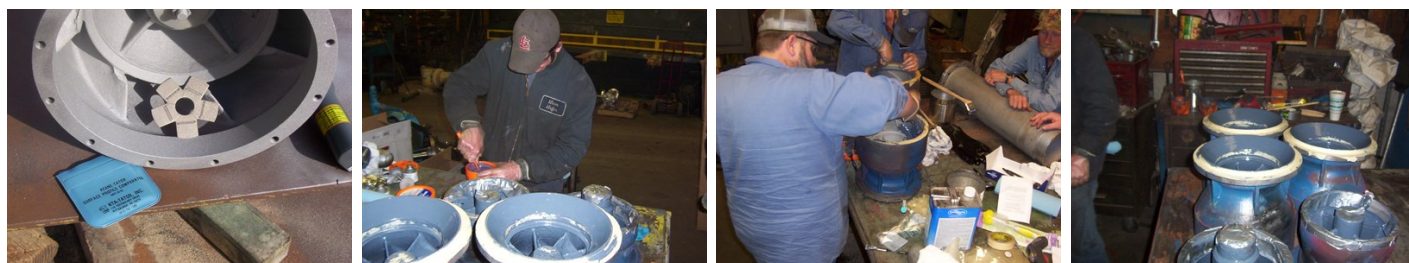
## Descriptions des photographies

*De la saumure salée est pompée dans le sol afin de forcer le pétrole stocké à s'échapper, afin de le transformer. Les pompes souffrent de problèmes d'érosion-corrosion causés par la saumure.*

\* 1. Vue du profil de surface d'un bol sablé. 2. Mélange de Belzona 1321. 3. Application en cours, sous supervision. 4. Bols de pompe revêtus de Belzona 1321. ,

Des bols de pompes neufs nécessitaient une protection afin de permettre une longue vie de service. Les bols précédents avaient duré moins de 6 mois.

L'application a été réalisée selon la Procédure Belzona CEP-3. Avant application, les bols de pompe furent chauffés jusqu'à une température de 32°C (90°F).

Les bols de pompes non protégés ne duraient que quelques mois. Les pompes revêtues de Belzona atteignent le rendement attendu d'elles, bien après une année de mise en service. L'entretien des pompes au moyen de Belzona épargnera à l'usine une somme d'argent considérable et améliorera la fiabilité de ces équipements.
