# BELZONA REPARE UNE VANNE DE DECOMPRESSION

ID: 4651

Industrie: *Énergie*Localisation du client: *Station de production d'énergie hydro-électrique, Ecosse*Application: *Transmission de puissance mécanique*Date de la demande: *Août 1998*Substrat: *Laiton*Des produits: *\* Belzona 1111 (Super Metal) ,*

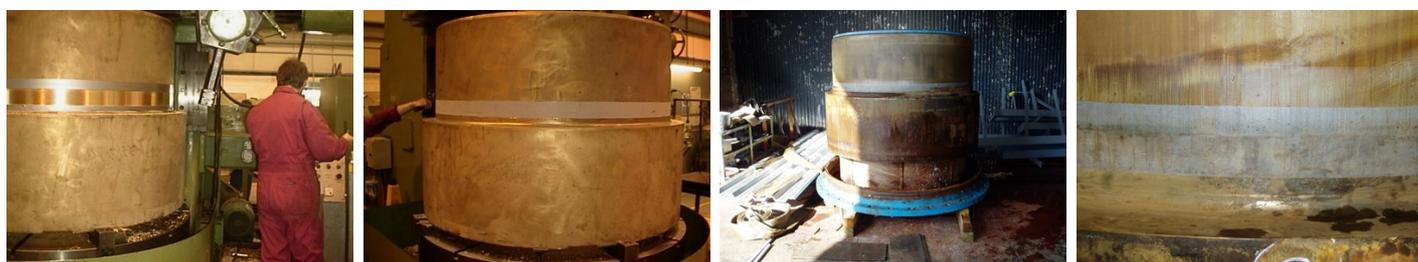
## Descriptions des photographies

*Des tentatives précédentes de souder une pièce d'équipement similaire avait engendré une distorsion du piston en laiton. Une méthode de réparation alternative était donc nécessaire.*

\* 1. Piston usiné; 2. Belzona 1111 usiné; jusqu'aux tolérances exigées; 3. La vanne en 2007, avant révision. Ceci n'a rien à voir avec la réparation Belzona d'origine. 4. L'application Belzona en excellente condition. L'équipement fut remis en service sans recours au travail chaud et après avoir passé un test hydrostatique hors site ainsi qu'un test sur site. ,

La surface d'étanchéité de la vanne de décompression souffrait de dommages et laissait pénétrer l'eau, ce qui nuisait au bon fonctionnement de celle-ci.

L'application a été réalisée selon la Procédure Belzona MPT-1. Les zones endommagées furent usinées, chargées avec Belzona 1111, puis usinées de nouveau jusqu'aux tolérances exigées.

Les difficultés qui étaient survenues lors de réparations par soudure effectuées sur des projets similaires s'étaient traduites en pertes de temps et en délais non respectés. Le client envoya à Belzona des témoignages attestant de l'excellente condition de la réparation Belzona après 9 années de service.
