BELZONA PROTEGE 35 VANNES-PAPILLON DANS UNE RAFFINERIE

ID: 4653

Localisation du client: Société de pétrochimie, Sultanat d'Oman
Date de la demande: Septembre 2009

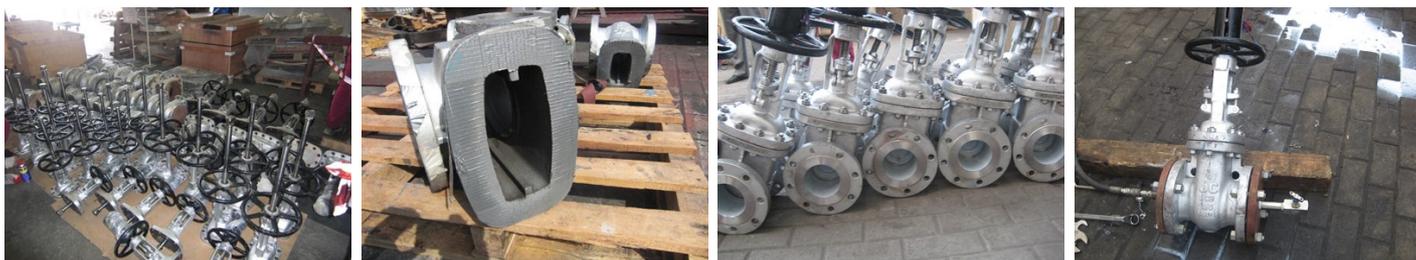
Descriptions des photographies

Toutes les vannes existantes souffraient d'une corrosion sévère due à l'eau de mer. Les nouvelles vannes ont donc été protégées dans le cadre d'un programme de maintenance préventive.

* 1. Les vannes ouvertes et prêtes à l'inspection. 2. Les surfaces internes sablées. 3. Deux couches de Belzona 1341 ont été appliquées. 4. Une vanne assemblée, soumise à un test de pression. ,

L'application a été réalisée selon la Procédure Belzona VPF-2.

Il a été démontré que le revêtement Belzona offre la protection anti-corrosion nécessaire afin de répondre au programme de maintenance préventive de l'usine.
