# BELZONA ETANCHE LES VANNES A HUILE D'UN TRANSFORMATEUR

ID: 4654

Localisation du client: *Société de distribution d'électricité,  
Victoria, Espagne*

Application: *Vannes, tuyaux et raccords*

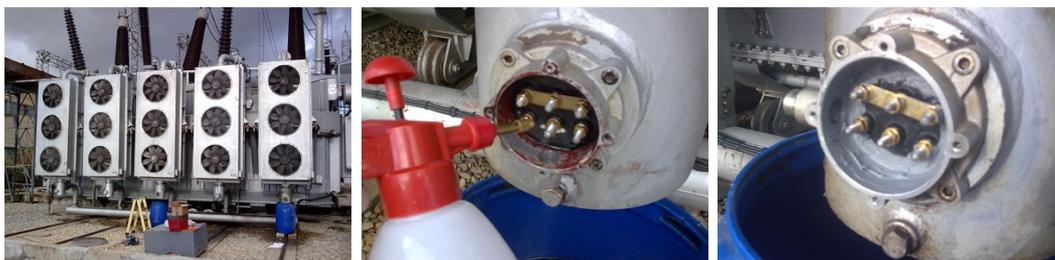
*Des fuites d'huile provenaient de ces vannes, du fait d'un joint de bride défectueux.*

- \* 1. Vue générale de l'emplacement de l'unité.
2. Nettoyage de la zone d'application.
3. Résultat final après application de Belzona 1161.

L'application a été réalisée selon la Procédure Belzona VPF-12.
