BELZONA REPARA E PROTEGE BOMBA VERTICAL DE BARRAGEM

Localização do cliente: Barragem de Central Hidroelétrica,
Portugal

Inscrição: Bombas centrífugas

Bomba Vertical de Barragem (EDP).

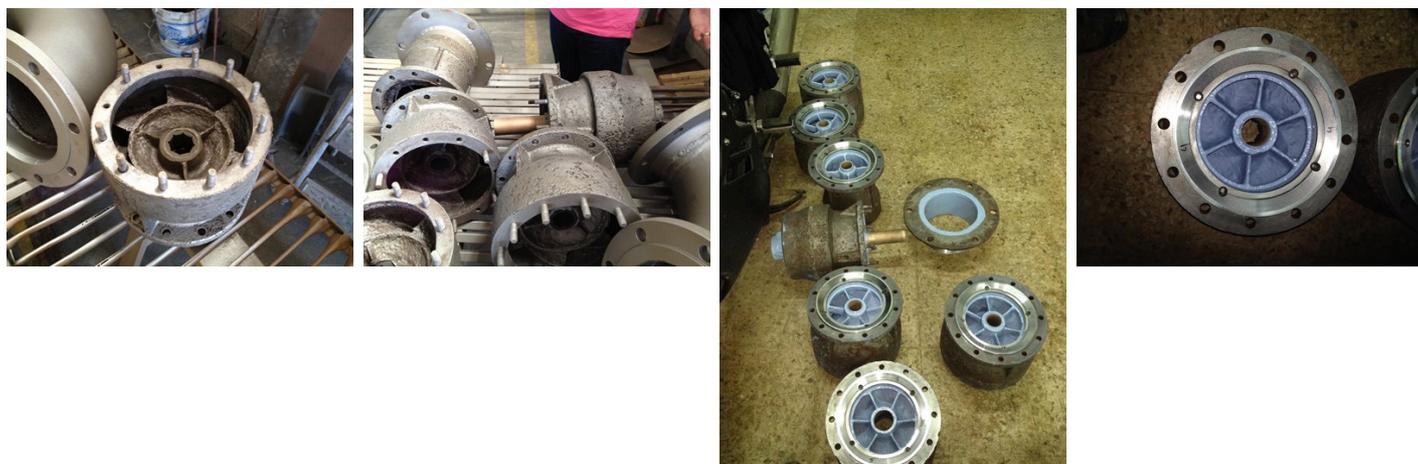
Descrições da fotografia

O equipamento estava a perder espessura nas palhetas interiores e estava apresentando cavitação interior e exterior.

- * Bomba vertical com corrosão e cavitação após jateamento ,
- * Conjunto de peças da bomba vertical ,
- * Conjunto de peças após reparação com Belzona 1111 e Belzona 1341 ,
- * Aspecto final após reparação com produtos Belzona ,

A aplicação foi realizada de acordo com os Folhetos do Sistema Belzona Know-How CEP-1 e CEP-3.

O preenchimento com soldadura não era viável, e os acessos para reparação eram reduzidos. Belzona funcionou como alternativa, pela rapidez da reparação e pelo custo. Com a aplicação do Belzona 1341, além da protecção, espera-se o aumento de eficiência de pelo menos até 7%. Verificamos assim ganho no custo de reparação, no tempo e no consumo energético após o revestimento Belzona.
