Industria Minera en Guatemala

Industria: Minería y canteras
Solicitud: Válvulas, Tuberías y Accesorios
Sustrato: "Polipropileno"
Productos: * Belzona® 1311 (Ceramic R-Metal) ,
* Belzona® 1321 (Ceramic S-Metal) ,

Ubicación del cliente: Guatemala
Fecha de aplicación: Noviembre 2013

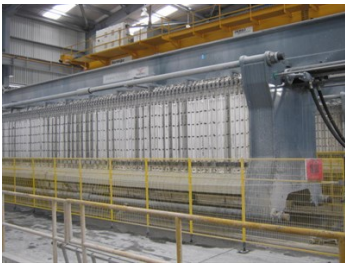
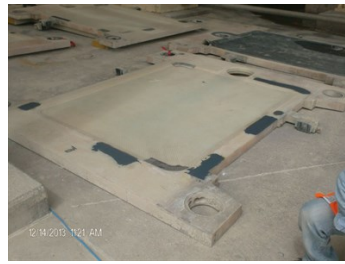
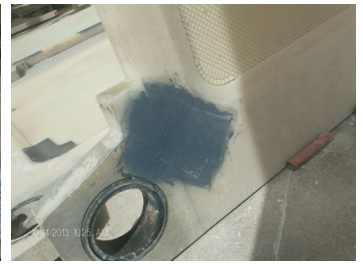
Debido a los esfuerzos a los que son sometidas estas placas y al desgaste abrasivo, las mismas presentan daños como grietas y fisuras que ocasionan el paro de la unidad y el consecuente paro de las operaciones

- * Vista del tamaño del filtro y sus 86 placas instaladas ,
- * Placa terminada lista para instalarse de nuevo en filtro ,
- * Placa terminada lista para instalarse de nuevo en filtros ,
- * Detalle de la aplicación de Belzona 1311 y Belzona 1321 ,

Las placas fueron reparadas manualmente con Belzona 1311 y Belzona 1321 en las áreas dañadas, según el sistema Know-How Belzona VPF-8 / Modificado.
