# BELZONA REPARA EL CABLE DE CONTROL DE UNA EXCAVADORA GRANDE

ID: 4834

Ubicación del cliente: Planta de ferro-níquel en Macedonia  
Fecha de aplicación: Junio 2003

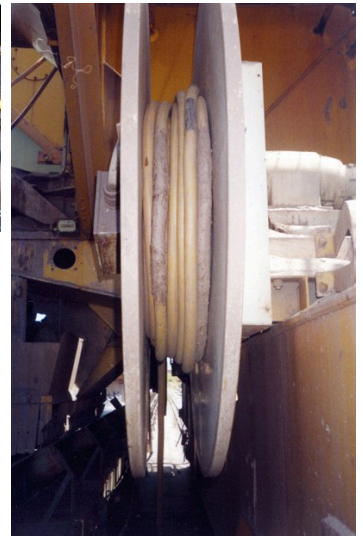
La cubierta protectora de un cable se había desgastado gracias a la inclemencia del medio ambiente y su constante fricción con el suelo. Se necesitaba un material elástico con una buena adherencia y con buena resistencia a la abrasión y agua.

- \* Vista de la excavadora ,
- \* Cubierta de cable ,
- \* Cable reparado con Belzona ® 2311 ,
- \* Condición después de 14 meses en servicio ,

La aplicación se llevó a cabo de acuerdo al Folleto de Sistema Belzona Know-How ENC-10. Belzona 9341 (Reinforcement tape) se utilizó entre dos capas de Belzona 2311.

Para tratar de resolver el problema del aislamiento del cable dañado, se habían empleado unos acoplamientos de goma, unidos mecánicamente; pero Belzona 2311 mostró una mejor elasticidad, adherencia y resistencia a la abrasión. Esta aplicación se ha realizado en otras diez localidades.
