REPARACIÓN CLÁSICA DEL ALOJAMIENTO DE PERNOS CON BELZONA

ID: 4835

Ubicación del cliente: **Mina de carbón en Macedonia**
Fecha de aplicación: **Diciembre 2003**

Alojamiento de buje en la pala excavadora

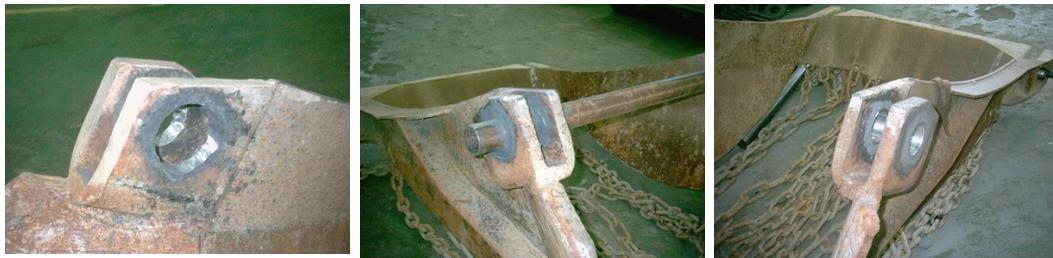
Descripciones de fotografías

Deformación del alojamiento del buje causada por desgaste, debido a las altas fuerzas transmitidas a través de los pernos.

- * Alojamiento dañado ,
- * Belzona® 1111 aplicado y los nuevos bujes ubicados en el lugar correcto con un perno entre los alojamientos ,
- * Reparación terminada ,

La aplicación se llevó a cabo de acuerdo al Folleto de Sistema Belzona Know-How MPT-8. La superficie fue preparada por granallado y fue esmerilada, luego fueron colocados en su lugar nuevos bujes de acero. Para asegurar que los rodamientos nuevos estuvieran en la posición correcta se utilizó un perno “ficticio” para ubicar los bujes

La aplicación se realizó en un día y sin trabajos en caliente que podrían haber dañado la pala de la excavadora.
