# BELZONA RENOVA TAMBOR DE ACIONAMENTO DE CORREIA TRANSPORTADORA DEFORMADO

ID: 4843

Localização do cliente: Mina de Carvão, Macedônia  
Data de aplicação: Agosto, 2002

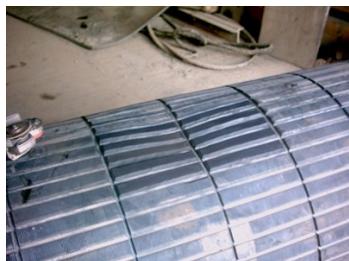
O tambor de acionamento possuía uma cobertura de borracha de 15 mm. A superfície de borracha foi mecanicamente deformada durante o transporte com empilhadeira.

- \* Visão do tambor danificado ,
- \* Preparação da área deformada ,
- \* Aplicação concluída. ,
