BELZONA CRIA ADERÊNCIA EM TAMBOR DE ACIONAMENTO DE CORREIA TRANSPORTADORA REVESTIDO DE BORRACHA

ID: 4844

Localização do cliente: *Mina de Cascalho, Croácia*

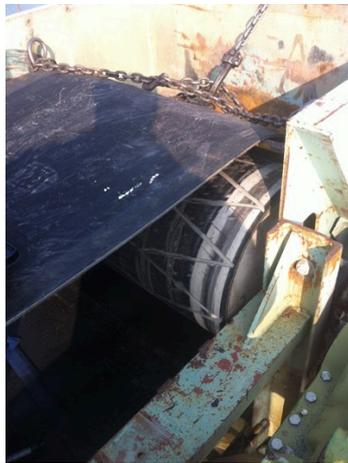
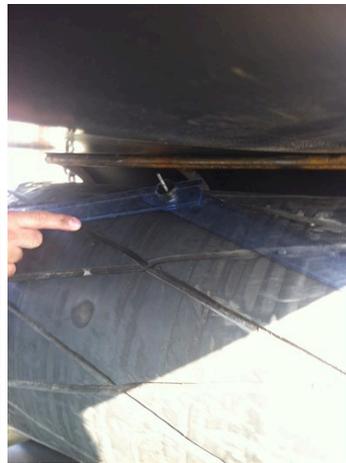
Descrições da fotografia

O revestimento de borracha desgastado estava permitindo o deslizamento da correia. O cliente precisava resolver este problema sem desmontar o equipamento para minimizar o tempo de inatividade.

* 1. Sistema de transporte para cascalho e areia da draga para terra firme 2. O rolo com o revestimento de borracha desgastado 3. Medindo as faixas em formato "V" 4. Aplicação concluída ,

A aplicação foi conduzida de acordo com uma versão modificada do Folheto do Sistema Belzona Know-How SHM-12. Belzona 9211, agregado anti-derrapante, foi incorporado em Belzona 2111 e aplicado em listras com formato "V".

Devido à situação específica, todas as alternativas, incluindo a desmontagem do rolo e o transporte para terra firme, causaria tempo de inatividade inaceitável para o cliente. O reparo Belzona foi conduzido durante 1 dia de tempo de inatividade planejado. Só foi necessário remover a correia transportadora 10 cm de distância do rolo para que este pudesse ser girado sem tocar na correia. O equipamento voltou ao serviço em 24 horas.
