BELZONA EVITA PROBLEMAS DE DESLIZAMENTO

ID: 4845

Inscrição: *Maquinaria de Manuseio de Sólidos*

Tambores de acionamento de sistema de correia transportadora

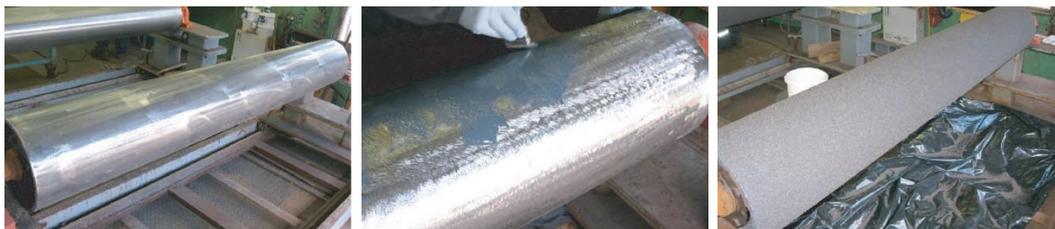
Descrições da fotografia

A correia estava deslizando nos rolos de acionamento devido à água proveniente das condições climáticas ruins

- * Rolo de aço;
- * Aplicação de preparação, revestimento com Belzona 1321 ,
- * Rolo concluído ,

Aplicação conduzida de acordo com o Folheto do Sistema Belzona Know-How SHM-12.

Dois rolos de acionamento foram tratados e tiveram um perfeito desempenho por um ano inteiro sem qualquer evidência de deslizamento. O sistema anti-derrapante da Belzona obteve melhor desempenho do que borracha e outros sistemas de retardo utilizados previamente.
