# REPARACIÓN BELZONA MANTIENE LA MINA PRODUCIENDO

ID: 4851

**Industria:** Minería y canteras  
**Solicitud:** Maquinaria de Manejo de Sólidos  
**Sustrato:** Correa transportadora de goma  
**Productos:** \* Belzona 2211 (MP Hi Build Elastomer) ,

**Ubicación del cliente:** Mina, Missouri Central, EE.UU.  
**Fecha de aplicación:** Junio 2008

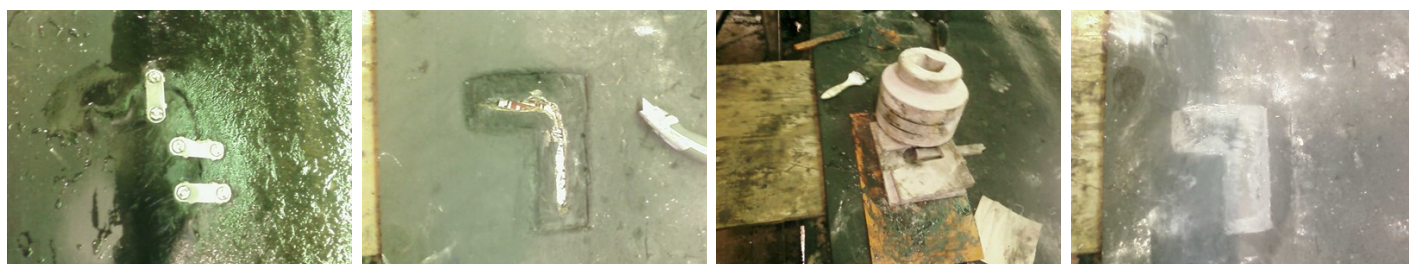
## Descripciones de fotografías

Una roca grande se abrió paso entre el rodillo motriz y la correa, lo que resultó en daños graves a la correa. ¡Reducir al mínimo, el tiempo de inactividad fue crucial!

- \* Intentos de impedir que la correa se rasgara más ,
- \* Correa limpia y recortada ,
- \* Un molde con pesos en lugar para reparar de forma suave y al ras con la superficie de la correa ,
- \* Reparación concluida ,

La aplicación se llevó a cabo de acuerdo al folleto de Sistema Belzona Know-How SHM-1. La correa fue limpiada, desengrasada y recortada 1/4 "x 3" de ancho en todos los lados del área dañada. Se colocó adicionalmente una malla de refuerzo junto con el Belzona ® 2211 para proporcionar fuerza adicional.
