REPARACIÓN DE UN BLOQUE DE MOTOR CON BELZONA

ID: 4854

Cavitación y corrosión en conductos de agua del bloque de motor

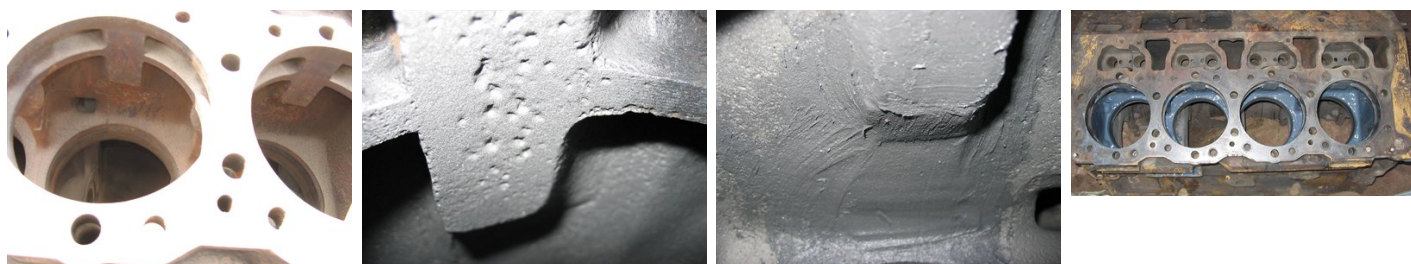
Descripciones de fotografías

- * Vista general del bloque ,
- * Área de cavitaci&ocute;n después del granallado ,
- * Reconstrucci&ocute;n de zona de cavitaci&ocute;n con Belzona 1311 (Ceramic R-Metal) ,
- * Aplicaci&ocute;n de Belzona® 1391 (Ceramic-HT) en el bloque ,

Aplicación se llevó a cabo de acuerdo al folleto de Sistema Belzona Know-How ENC-6.

Es una reparación rutinaria en bloques de motor, ya que la cavitación es un problema común en esta zona del motor.
