# BELZONA, UNA FORMA FÁCIL DE SELLAR LOS SILOS

ID: 4856

**Solicitud:** Áreas problemáticas del techo

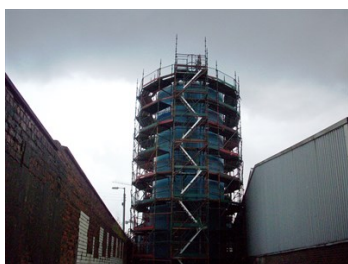
- \* Silo rodeado de andamios y listo para comenzar los trabajos ,
- \* Aplicación inicial en las áreas problemáticas ,
- \* Techo del silo totalmente protegido ,
- \* Aplicación terminada ,

La aplicación se llevó a cabo de acuerdo al folleto de Sistema Belzona Know-How RPA-1. Después de preparar el sustrato con esmeril Belzona® 3921 (GSC Conditioner) fue aplicado antes de completar la aplicación de dos capas de Belzona® 3111.

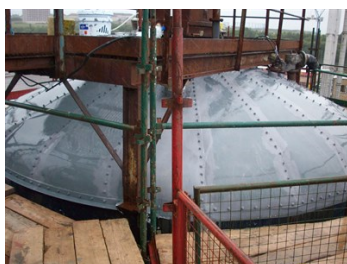
La corrosión y daños mecánicos habían abierto las uniones atornilladas permitiendo que el agua de lluvia lavara la suciedad a través de las uniones que contaminaba la cal y tiza almacenadas en los silos.
