BELZONA PROLONGA LA VIDA ÚTIL DE UN NEUMÁTICO

ID: 4860

Industria:
Solicitud: *Maquinaria de Manejo de Sólidos*
Sustrato: *Goma*
Productos: ** Belzona 2211 (MP Hi-Build Elastomer) ,*

Ubicación del cliente: *Empresa, Industria Minera*
Fecha de aplicación: *Junio 2005*

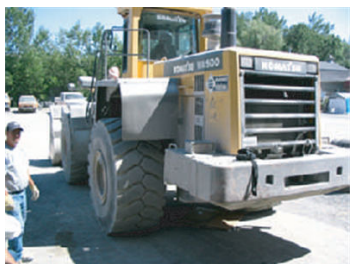
- * Fotografía de la maquinaria ,
- * Fisura antes/después de la preparación de superficie. Tenga en cuenta que se puede ver el cable de acero después de la apertura en "V" ,
- * Instalación de cinta de refuerzo y solapamiento con el Belzona 2211 (MP Hi-Build Elastomer) ,
- * Aplicación finalizada ,

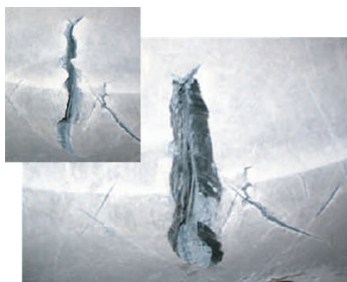
Grieta en el neumático podía ocasionar corrosión en el rin metálico.
