BELZONA PROLONGA LA VIDA ÚTIL DE UN NEUMÁTICO

ID: 4860

Solicitud: *Maquinaria de Manejo de Sólidos*

Neumático de un camión.

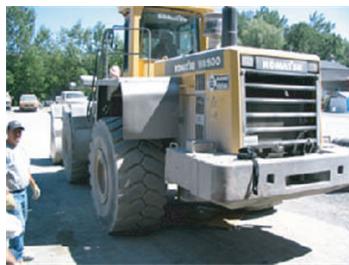
- * Fotografía de la maquinaria ,
- * Fisura antes/después de la preparación de superficie. Tenga en cuenta que se puede ver el cable de acero después de la apertura en "V" ,
- * Instalación de cinta de refuerzo y solapamiento con el Belzona 2211 (MP Hi-Build Elastomer) ,
- * Aplicación finalizada ,

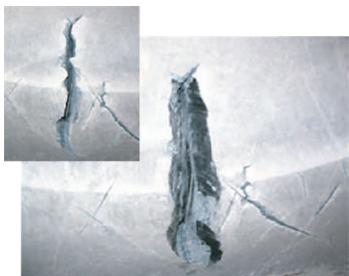
Grieta en el neumático podía ocasionar corrosión en el rin metálico.

La aplicación se realizó de acuerdo con el folleto Belzona de Sistema Know-How SHM-9.
