# REPARO BELZONA DE CABO DE CONTROLE DE ESCAVADEIRA DE GRANDE PORTE

Cabo de controle de grande escavadeira de minério de ferro

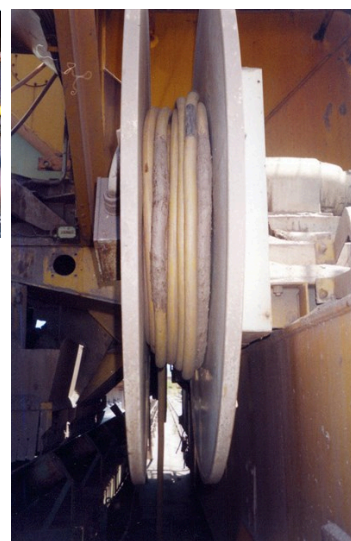
Cobertura do cabo rasgada devido às influências do clima e fricção com o solo. Era necessário que o material fosse elástico, com boa aderência, resistência à abrasão e impermeável.

- \* Visão da escavadeira ,
- \* Cobertura do cabo rasgada ,
- \* Cabo reparado com Belzona 2311 ,
- \* Condições após 14 meses em serviço ,

A aplicação foi conduzida de acordo com o Folheto do Sistema Belzona Know-How ENC-10. Belzona 9341 (Reinforcement Tape) foi

utilizado entre duas camadas de Belzona 2311.
