BELZONA REPARA EL EJE DE UNA DRAGA

ID: 4912

Reparación de un eje de arrastre con un ajuste de interferencia de 0,005-0,008"

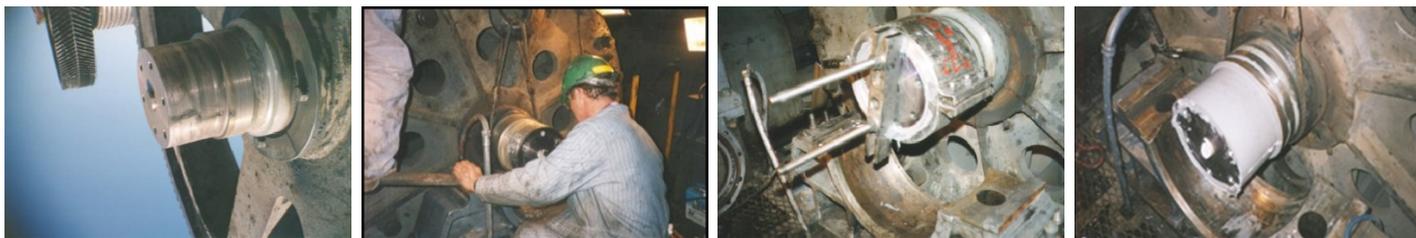
Descripciones de fotografías

Eje desgastado debido al fallo del rodamiento

- * Vista del eje desgastado ,
- * Preparación de la superficie ,
- * Vista del molde y del Belzona 1111 aplicado ,
- * Aplicación concluida ,

Aplicación se llevó a cabo de acuerdo al folleto de Sistema Belzona Know-How MPT-10. Se hizo un molde en un taller local, sujetando a la superficie del sello y utilizando la ventana entre los rodamientos como el segundo punto de ubicación.
