# BELZONA REHABILITA TANQUES DE SEPARACION UTILIZANDO TÉCNICAS DE INYECCIÓN

Ubicación del cliente: Refinería de níquel-cobalto, Australia Occidental

Solicitud: Juntas, Sellos y Cuñas

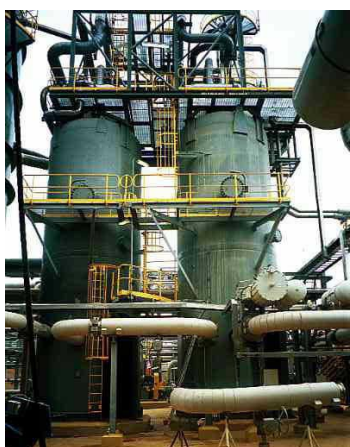
- \* Vista general de dos tanques de evaporación en tren ,
- \* Trabajo en el interior en proceso ,
- \* Orificios de inyección están siendo perforados y roscados antes de la inyección desde afuera del tanque ,

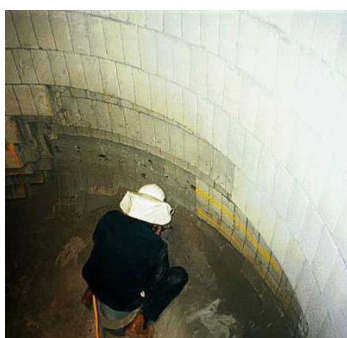
Un tanque tiene un encarte de titanio en la base en forma de cúpula y también es de ladrillo con un revestimiento refractario. Un vacío de 1-20 mm por debajo del encarte permitió que se formara una grieta en el arranque.

Aplicación se llevó a cabo de acuerdo al folleto de Sistema Belzona Know-How GSS-9.
