# BELZONA ETANCHE DES FUITES A DES POINTS DE SOUDURES D'UN RESERVOIR

ID: 4926

Application: *Réservoirs et zones de confinement de produits chimiques*

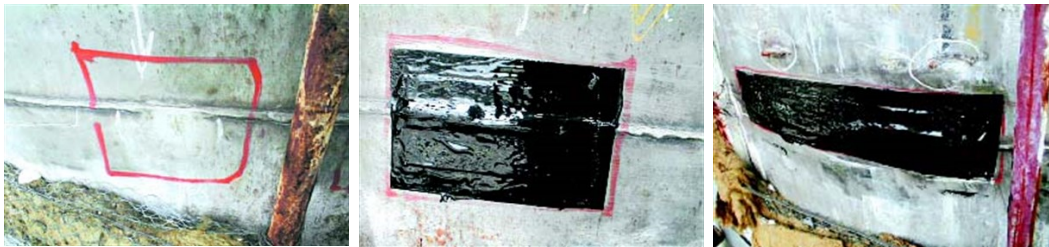
## Descriptions des photographies

*Fuites à différents points de soudure*

\* 1. Cordons de soudure avant l'application 2. L'un des patchs terminés 3. Un autre patch terminé; avec deux autres zones suspectes entourées au-dessus ,

La société ne détient qu'un réservoir de ce type fonctionnant à 90°C. Belzona 1111 (Super Metal) fut appliqué dans un premier temps en tant que barrière sacrificielle pour permettre à Belzona 4341 (Magma CR4) de durcir. L'application fut réalisée en une journée, alors que la solution alternative nécessitait des temps d'arrêt allant de 7 à 8 jours.
