# BELZONA ETANCHE LES SOUDURES POREUSES D'UN RESERVOIR

Localisation du client: Fabricant d'herbicides - Bushton, Kansas, Etats-Unis

Application: Réservoirs et zones de confinement de produits chimiques

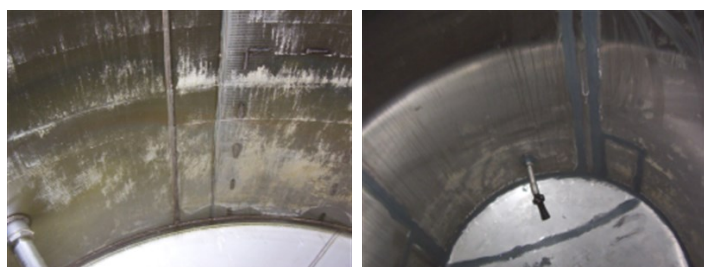
## Descriptions des photographies

Présence de soudures poreuses sur un réservoir en acier inoxydable. Les herbicides sont onéreux et très glissants. Les fuites au niveau de réservoir constituaient non seulement un risque environnemental mais également un risque général de sécurité.

\* 1. Intérieur du réservoir avant l'application 2. Les coutures du réservoir revêtues avec Belzona 4301: ,

L'application a été effectuée selon la Procédure Belzona TCC-1. Le réservoir a été vidangé puis rincé. Un produit d'entretien pour réservoirs en acier inoxydable a été utilisé afin de nettoyer la surface. Après la préparation de surface, deux couches de Belzona 4301 ont été appliquées sur les coutures de soudures.
