BELZONA SIMPLIFIE LES REPARATIONS DANS DES REACTEURS REVETUS DE VERRE

Localisation du client: Usine de production d'engrais chimique au Moyen-Orient

Application: Réservoirs et zones de confinement de produits chimiques

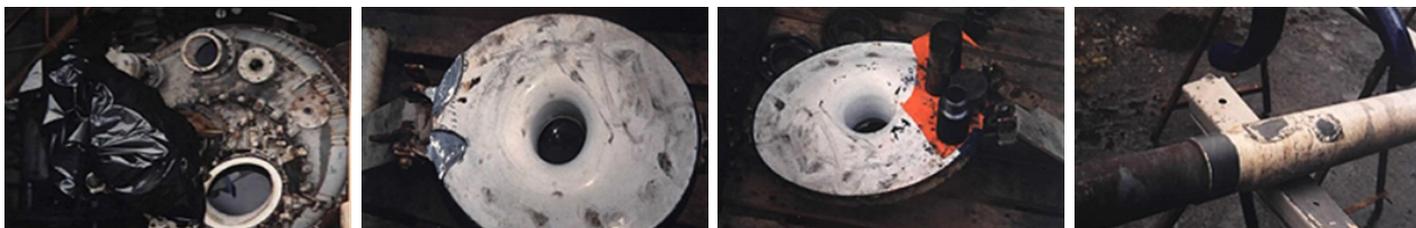
Descriptions des photographies

Des dommages sur le revêtement en verre causés par une mauvaise manipulation des couvercles et par l'introduction de corps étrangers dans le process de mélange.

* 1. Vue d'ensemble du réacteur. 2. Réparations sur le couvercle en cours. Remarque: une plaque de mélange a été utilisée afin de lisser la surface de Belzona 1311. 3. Réparations locales avec Belzona 1311 sur un arbre de mélange au niveau du revêtement de protection en verre. ,

La réparation a été effectuée en 3 heures. La fabrication et la sécurisation de patches en tantale peuvent prendre plusieurs jours. Belzona 1311 est la seule réparation viable sur une agitateur puisque les patches en tantale ne peuvent pas être sécurisées.
