# BELZONA CONTROLA DESLIZAMENTO EM ESTEIRA

ID: 4945

**Localização do cliente:** Pedreira, Centro de Missouri, EUA  
**Data de aplicação:** Janeiro, 2009

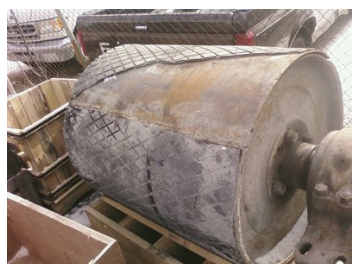
*Pedaços da borracha estavam frequentemente se soltando devido ao acúmulo de material. Desgaste excessivo pela umidade, ataque químico e meio abrasivo estavam causando o deslizamento da correia. A correia, frequentemente, não ficava no trilho de maneira apropriada devido à superfície irregular.*

- \* Cabeçote da polia de borracha danificado ,
- \* Polia jateada com gralha ,
- \* Superfície anti-derrapante da Belzona ,
- \* Conclusão e pronta para servir ,
