BELZONA ESMAGA OUTRO PROBLEMA

ID: 4948

Indústria: *Mineração e pedreiras*
Inscrição: *Transmissão de Energia Mecânica*
Substrato: *Aço inoxidável*
Produtos: ** Belzona 1121 (Super XL-Metal) ,*

Localização do cliente: *Pedreira, Kansas, EUA*
Data de aplicação: *Junho, 1999*

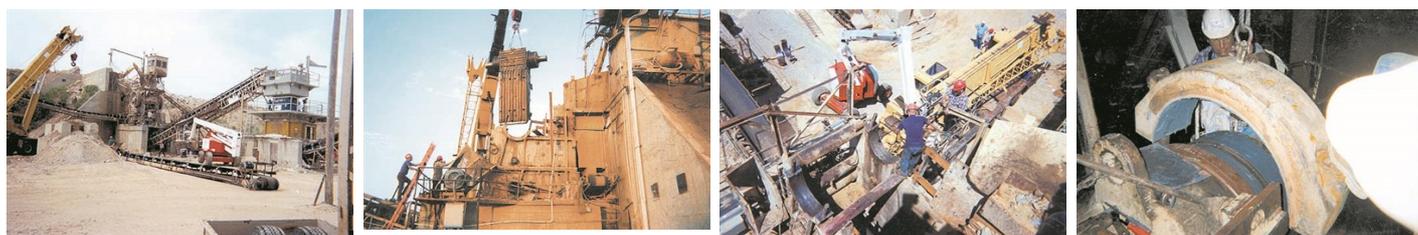
Descrições da fotografia

Durante uma interrupção para manutenção, as selas do rolamento principal do triturador de pedra de 34 toneladas da indústria mostrava níveis de desgaste inaceitáveis.

- * Uma visão geral da pedreira ,
- * Uma visão geral do triturador de pedra ,
- * Belzona 1121 (Super XL-Metal) sendo aplicado ,
- * O equipamento sendo remontado ,

A aplicação foi conduzida de acordo com o Folheto do Sistema Belzona Know-How MPT-7 utilizando Belzona 1121 (Super XL-Metal) devido ao extremo calor do verão e o longo tempo necessário para “reprogramar” o equipamento através do guindaste.
