# BELZONA SALVA EQUIPAMENTO CRÍTICO EM MINA DE ZINCO

ID: 4955

Localização do cliente: Mina de Zinco, Namíbia  
Data de aplicação: Dezembro, 2010

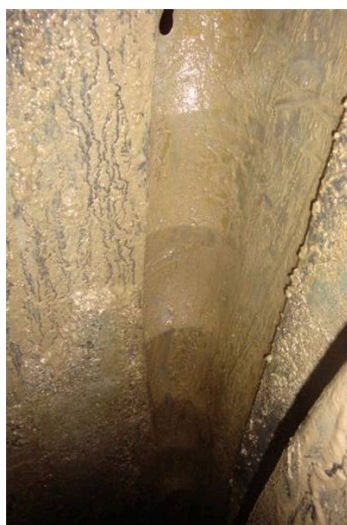
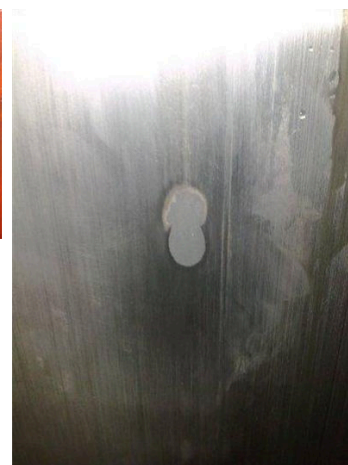
Desgaste no anel do moinho primário de minério resultou no desenvolvimento de um furo. Isto permitiu vazamento de lodo na caixa de engrenagem do sistema de lubrificação do moinho. Como esse moinho era de fluxo único, este era um equipamento crítico e precisava ser posto de volta ao serviço imediatamente.

- \* Visão aérea da mina de zinco ,
- \* Visão inicial da área danificada ,
- \* Área danificada após limpeza ,
- \* Reparo com Belzona 1111 3 anos depois ,

Belzona 1111 foi aplicado de acordo com uma versão modificada do Folheto do Sistema Belzona Know-How TCC-5.

Belzona 1111 vedou rapidamente as áreas com vazamento, prevenindo contaminação adicional e permitindo o retorno ao serviço deste componente crítico mais rapidamente do que as técnicas de reparo convencionais, economizando ao consumidor tempo de inatividade e consequentes perdas de produção. Após três anos, a área reparada foi inspecionada e ainda está em perfeitas condições.
