# BELZONA REPARÉ ET PROTÉGÉ UNE CALANDRE CORRODÉE

ID: 4961

Application: Échangeurs de chaleur

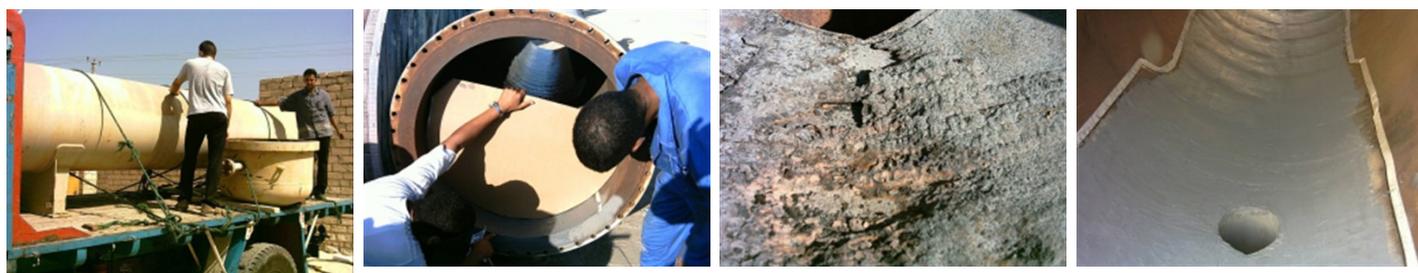
## Descriptions des photographies

La calandre et le couvercle étaient sévèrement corrodés en raison d'une attaque chimique qui a entraîné une réduction importante de l'épaisseur de la paroi de la calandre.

\* 1. Vue générale de la calandre et du couvercle. 2. Surface corrodée à l'intérieur de la calandre. 3. Moulage du Belzona Marine Metal appliqué. 4. Reconstruction terminée avec succès ; aide du Belzona Marine Metal. Belzona 1321 appliqué afin de fournir une protection générale contre la corrosion. ,

L'application a été réalisée selon les Procédures Belzona HEX-2 et HEX-3. Belzona Marine Metal a été utilisé afin de restaurer les dimensions d'origine, puis Belzona 1321 appliqué afin de protéger la surface restaurée contre toute corrosion future.

La réparation fut rapide et sans danger. L'épaisseur de la calandre a été restaurée aux dimensions d'origine sans travail à chaud et sans outils spéciaux. Mesurée chaque semaine, la perte d'épaisseur de la paroi de la cuve a cessé. La cuve résiste aux attaques chimiques et demeure en excellente condition.
