BELZONA REPARÉ ET PROTÉGÉ UNE POMPE TRANSPORTANT DE L'ACIDE SULPHURIQUE à 98%

ID: 4964

Localisation du client: Usine chimique en Alabama, États-Unis

Application: Réservoirs et zones de confinement de produits chimiques

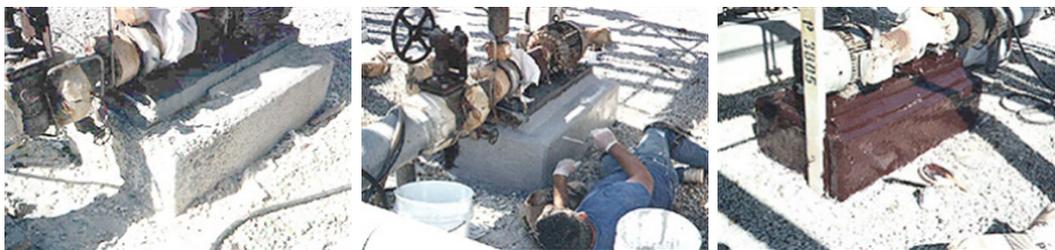
Descriptions des photographies

Une pompe transportant de l'acide sulfurique à 98% fuyait, causant une détérioration sévère de la base en béton, du support de la pompe et de la zone de rétention environnante.

* 1. Base de la pompe et zone de rétention détériorées 2. Reconstruction avec Belzona 4131 (Magma-Screed) 3. Revêtement du Belzona 4311 pour terminer l'application. ,

L'application a été réalisée selon la Procédure Belzona TCC-9.

D'autres revêtements ont été utilisés auparavant et ont échoué. La zone de rétention a été entièrement recouverte dû par la suite aux performances de la base de la pompe.
